## 超音波骨セメント除去システムを必要とした 工藤 Type-5 人工肘関節再置換術の 1 例

### Revision Arthroplasty Enabled by Ultrasonic Cement Removal System for Kudo 5 Total Elbow Prosthesis: A Case Report

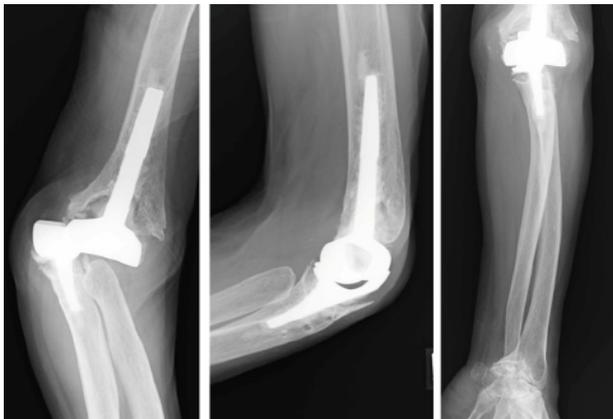
図 1 術前の左肘関節単純 X 線像。  
尺骨コンポーネントは内側へ脱臼。ステムに弛みを認めない。

症例は 71 歳、男性の関節リウマチ (以下 RA) 罹患例である。50 歳頃に RA を発症し、前医で 56 歳時、左肘に Kudo-5 人工肘関節を用いた人工肘関節置換術が行われた。既往には両側 THA, 両側 TKA 手術があった。左肘関節の臨床経過は良好であったが、69 歳頃から誘因なく左肘関節脱臼を認めるようになったため、71 歳時、当院を紹介受診した。左肘は軽度腫脹していたが、発赤、熱感はなく、可動域は屈曲 140 度、伸展 - 35 度、回内 85 度、回外 65 度であった。運動時痛は軽度であり、内外反の力が加わると容易に後内側へ脱臼したが、肘を屈曲して外旋すると整復された。X 線では上腕骨コンポーネント、尺骨コンポーネントともセメント固定され、ステムの弛みを認めなかった (図 1)。左肘関節は不安定性が強く上腕骨遠位と肘頭に bone stock が乏しかったことから、靭帯再建術は困難であり、linked type の人工肘関節置換の適応と考えた。

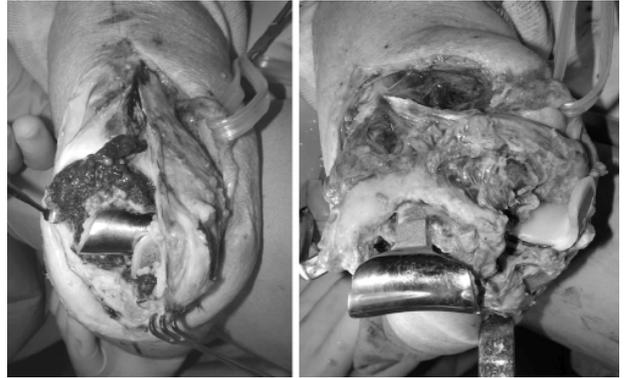
図 2 第 1 回手術。  
上腕三頭筋の腱性部分は消失していた。関節内はメタローシスと滑膜炎が著明であった。右は滑膜切除後；上腕骨コンポーネントを可及的に露呈させたが抜去不能であった。

手術は側臥位で、左肘後方の前回手術痕跡部から展開した。上腕三頭筋腱の肘頭付着部は消失して薄い痕跡のみであった。関節内は液貯留と黒色物質が付着し、著明な metallosis を認めた (図 2)。黒変した滑膜を可及的に切除した。上腕骨コンポーネントを抜去すべく上腕末端の骨セメントを除去し、股関節再置換用の薄刃ノミ (Flexible osteotome system,

Zimmer, 東京) (長さ約 7cm) をステムに沿わせてセメントを掘削した。工藤人工肘関節の抜去器を上腕骨コンポーネントに装着しハンマーで繰り返し叩くが抜去不能であったため、再置換術を一旦断念した。尺骨コンポーネントは、ポリエチレン部が摩耗してメタルバックの金属が一部露呈し、異常可動性を認めた。工藤 type-5 の尺骨コンポーネントの用意はなく、尺骨コンポーネントもそのままとした。洗浄後、残存する軟部組織を縫縮、縫合し、閉創して手術を終了した。術後はヒンジ付きの軟性肘装具を装着させた。左肘関節に click 音や不安定感は続いたが、日常生活に復帰できた。

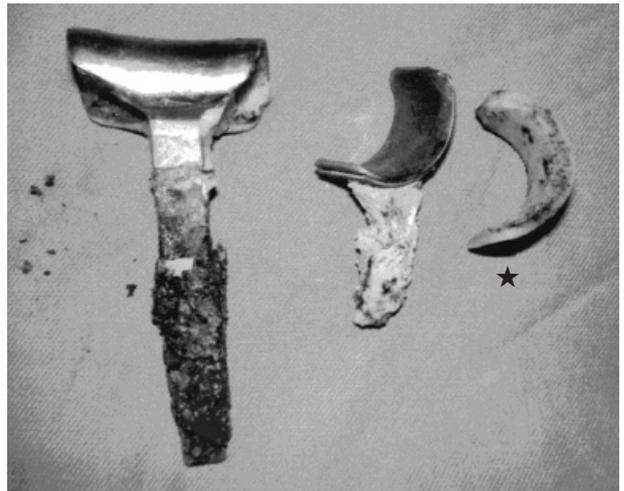
図 3 第 2 回手術で抜去した上腕骨コンポーネントと尺骨コンポーネント。  
ポリエチレン (★) は摩耗が著しく、メタルバックから脱転していた。

術後 10 か月、転倒した際に左肘を再び完全脱臼し、肘不安定性は増悪した。患者の希望もあり、再置換術を施行した。今回は、超音波骨セメント除去システム (ultra-drive 3®) の振動刃 (6.5 cm ストレートオステオトーム) をステム前方、後方に挿入し、骨セメントを融解した。この操作により、上腕骨コンポーネントを抜去することができた。尺骨コンポーネントもノミだけでは抜去不能であり、ultra-drive を用いることによって抜去することができた。尺骨コンポーネントのポリエチレン部は脱転し、完全に破損していた (図 3)。再置換は Discovery Elbow System® (Biomet Japan, 東京) を用い、インプラントはセメントで固定し、骨欠損部は骨セメントで補填した (図 4)。術後 3 日後から可動域訓練を行い、創は合併症なく治癒した。再置換術 2 年後の現在、左肘の腫脹、疼痛、不安定性はなく、屈曲 140 度、伸展 -30 度、回内 80 度、回外 85 度であった (図 5, 6 は術後 1 年を示す)。手関節、手指機能の低下もあり Quick DASH score は 64 であったが、趣味のガーデニングが可能となり結果に満足された。

森らは Kudo-5 人工肘関節 187 例のうち、再置換が必要になったのは上腕骨コンポーネントのセメント固定 1 例、オールポリエチレン製の尺骨コンポーネント 14 例と報告した<sup>3)</sup>。尺骨コンポーネントのメタルバックタイプでは再置換の報告はなかった。またポリエチレンの破損例はなく、Kaplan-Meier 法では 16 年生存率は 88.7% とした。Qureshi らは 10 年以上経過した Kudo-5 人工肘関節のセメント固定例 22 例を調査し、12 年生存率は 74% と報告した<sup>2)</sup>。彼らは 6 例に再置換術を行ったが、その内訳は上腕骨コンポーネントの弛み 1 例、尺骨コンポーネントの弛み 3 例、感染 2 例であった。われわれの渉猟しえた限り、ポリエチレンの破損による再置換術の報告はなかった。自験例は 15 年間に及ぶガーデニングを趣味とする活動性が破損、脱臼の原因の一つと考えられた。

Kudo-5 人工肘関節は尺骨コンポーネントのポリエチレン部分のみを交換できないため、弛みのない摩耗例には対応しにくい。2013 年からは工藤 type-6 に変わり、ポリエチレンの厚みが 2.5mm から 3.3mm に厚くなり摩耗に対する対策が講じられた<sup>3)</sup>。今後は尺骨コンポーネントのみを type 6 で再置換する症例が生じうると思われる。

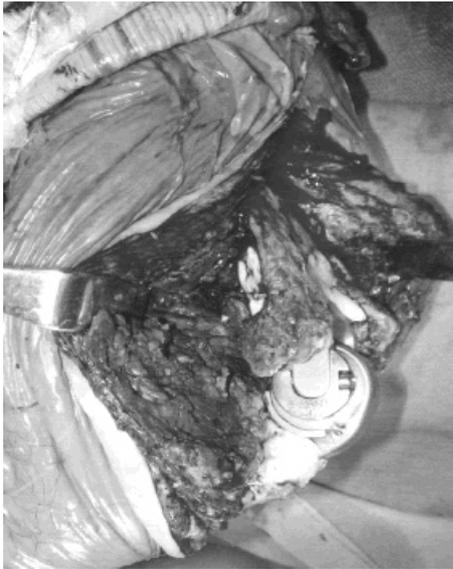
図4 肘関節は Discovery elbow system で再置換した。上腕骨末端と尺骨近位端の骨欠損部は骨セメントで補填した。

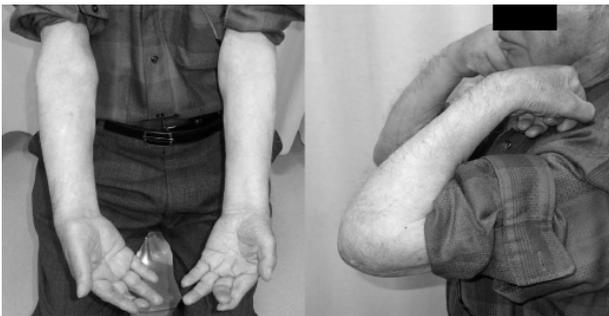
図5 術後1年の左上肢

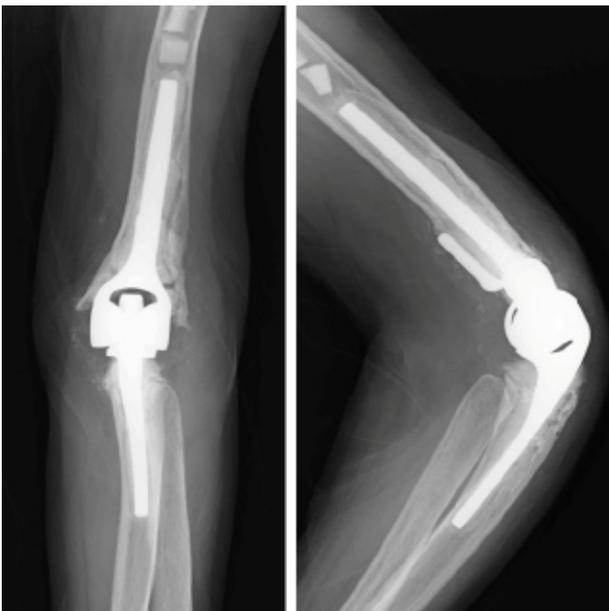
図6 術後1年の左肘関節単純X線像。上腕骨ステムの近位には骨セメント流れ込み防止するためHAブロックを留置した。
